Miskolci Egyetem
Energia, Kerámia és Polimertechnológiai Intézet
3515 Miskolc-Egyetemváros

Jegyzőkönyv: SLDE-01/2025

Vizsgálati Jelentés

**Ásványi alapú gyantás burkolóelemek UV
állóságának vizsgálata**

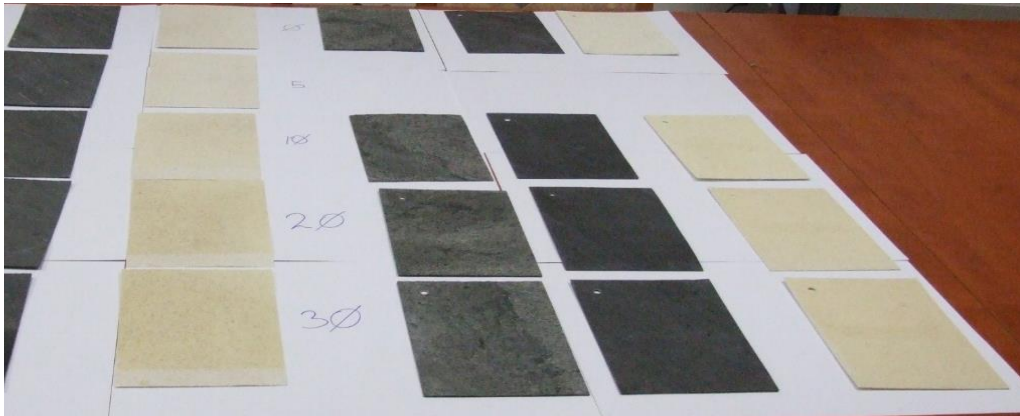
1. ábra. A kapott minták UV besugárzás után, a szimulált évek fentről lefelé, 0 (referencia), 5, 10, 20 és 30 év

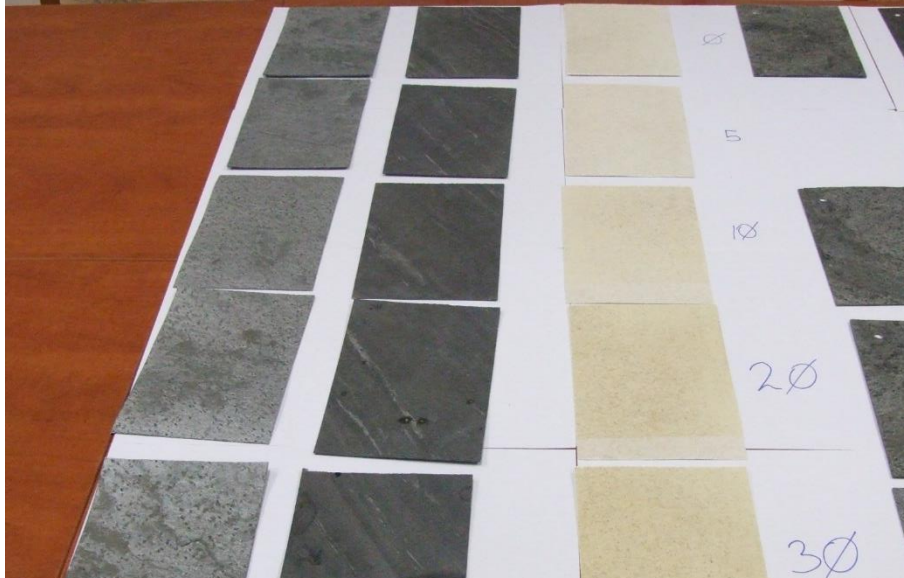
2. ábra. A nem impregnált minták UV besugárzás után, a szimulált évek fentről lefelé, 0 (referencia), 5, 10, 20 és 30 év

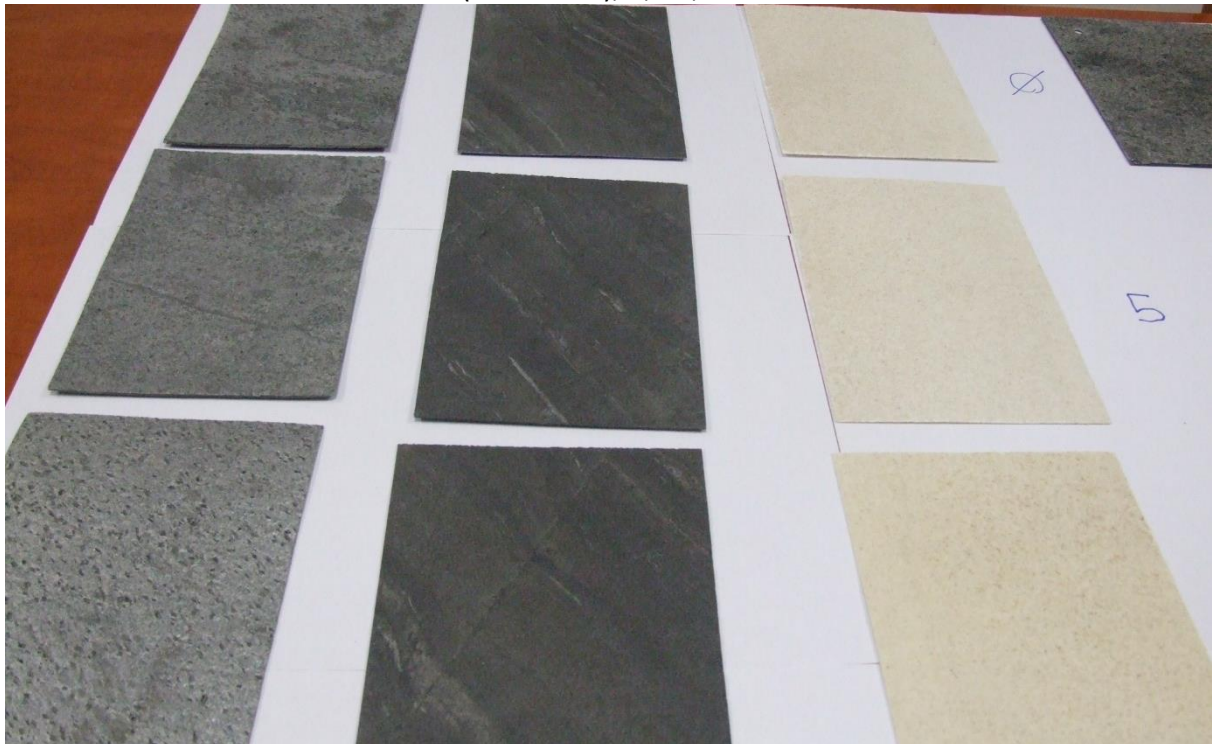
3. ábra. A nem impregnált minták UV Kezelés után (0, 5 és 10 év fentről lefelé)

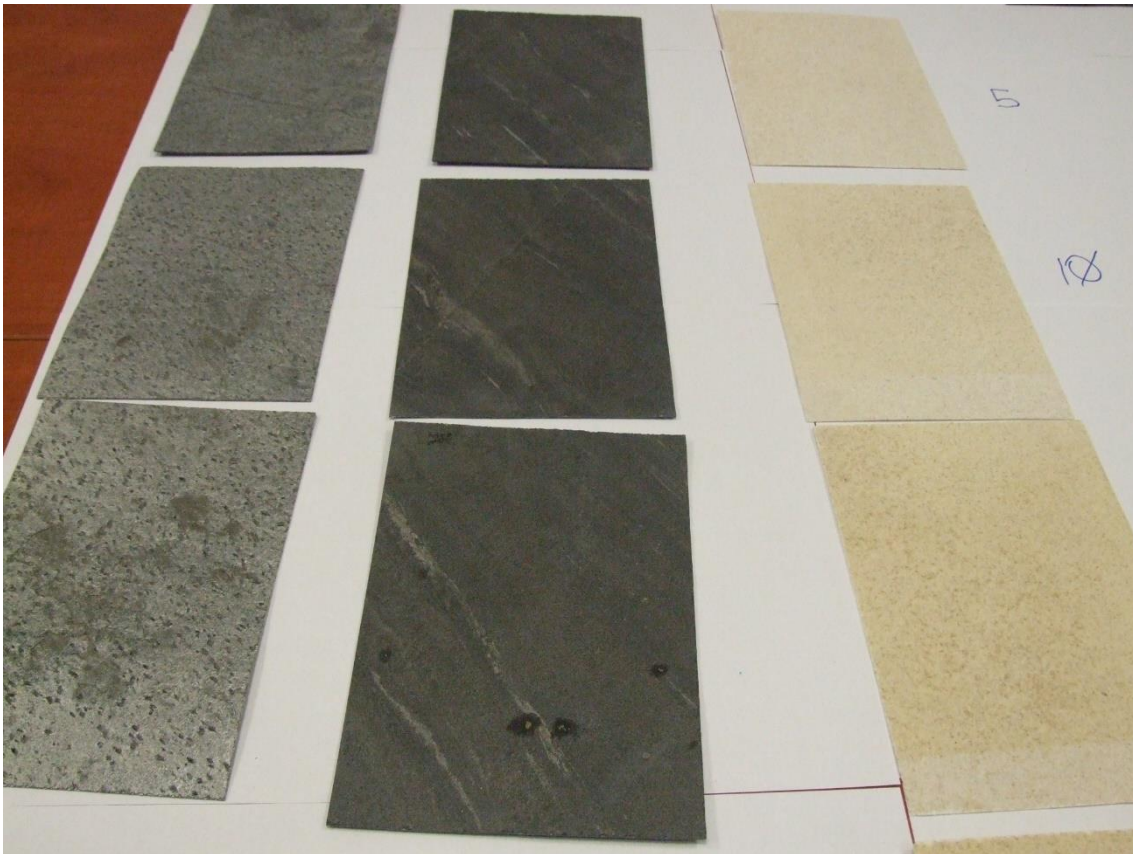
4. ábra. A nem impregnált minták UV Kezelés után (5, 10 és 20 év fentről lefelé)

*4-5. ábra Az egyes mintákon található foltok a vizsgálat során keletkezett szennyeződések, és nem a termék UV-állóságának eredményei.

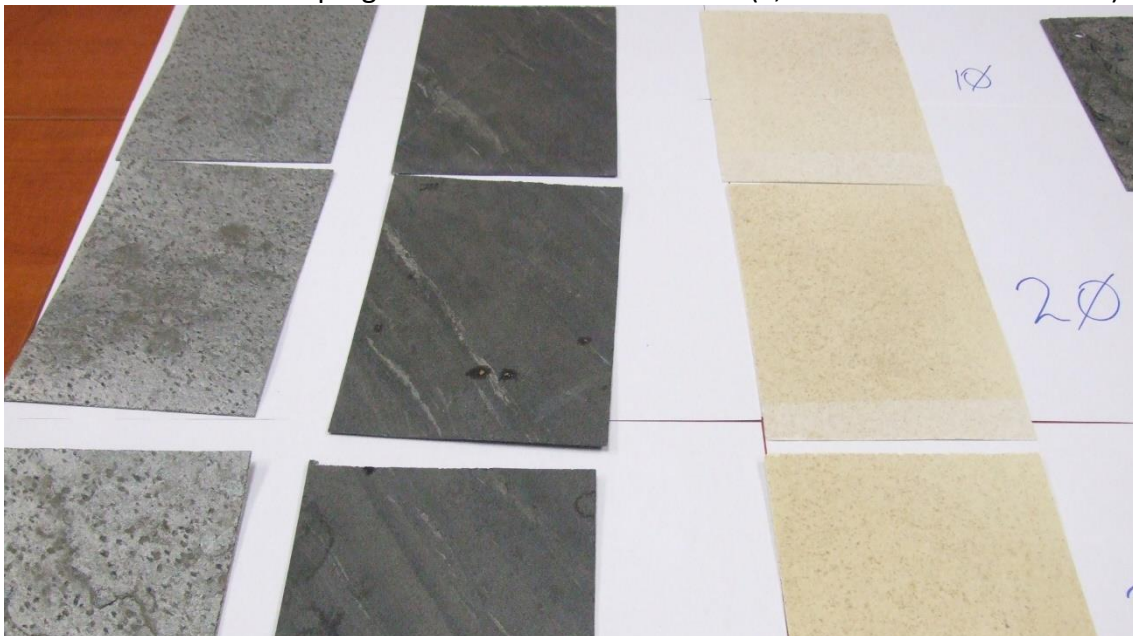
5. ábra. A nem impregnált minták UV Kezelés után (10, 20 és 30 év fentről lefelé)

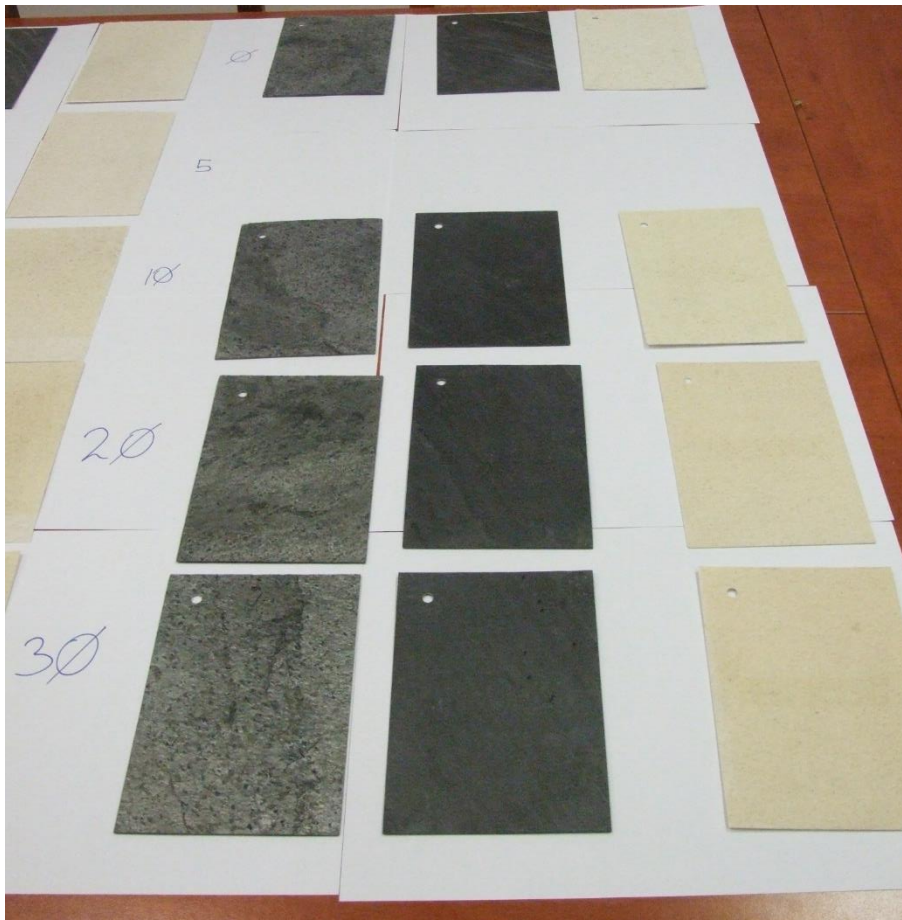
6. ábra. Az impregnált minták UV besugárzás után, a szimulált évek fentről lefelé, 0 (referencia), 10, 20 és 30 év

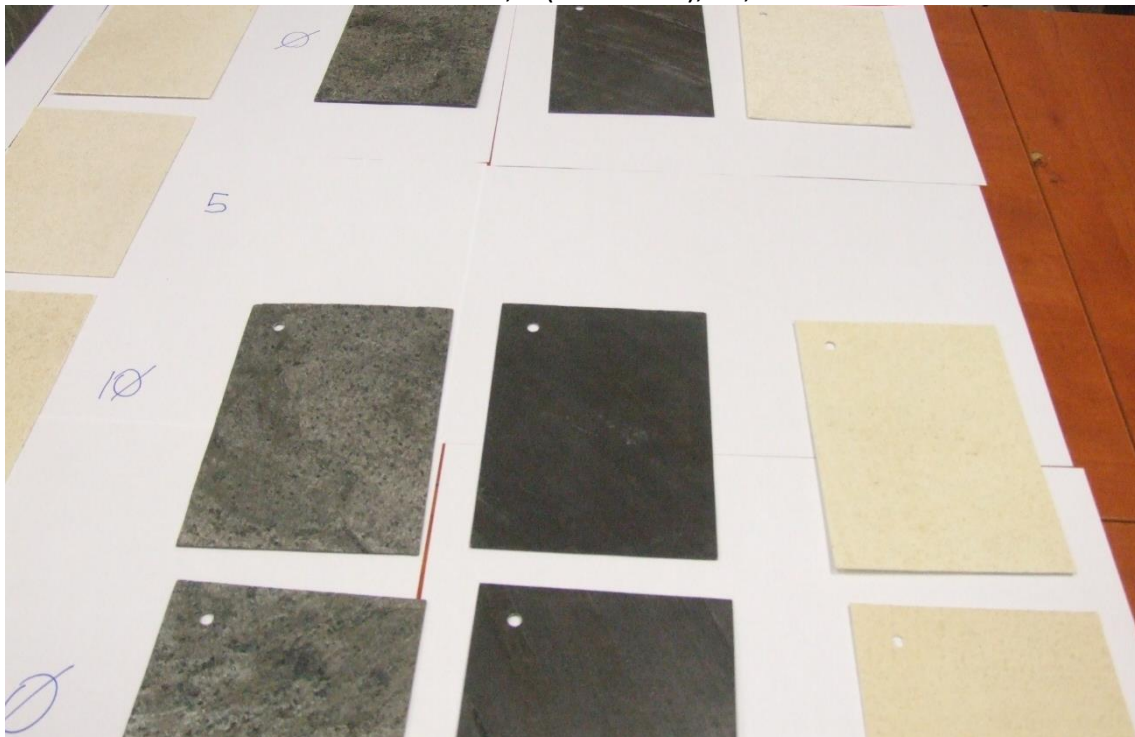
7. ábra. Az impregnált minták UV Kezelés után (0, 10 és 20 év fentről lefelé)

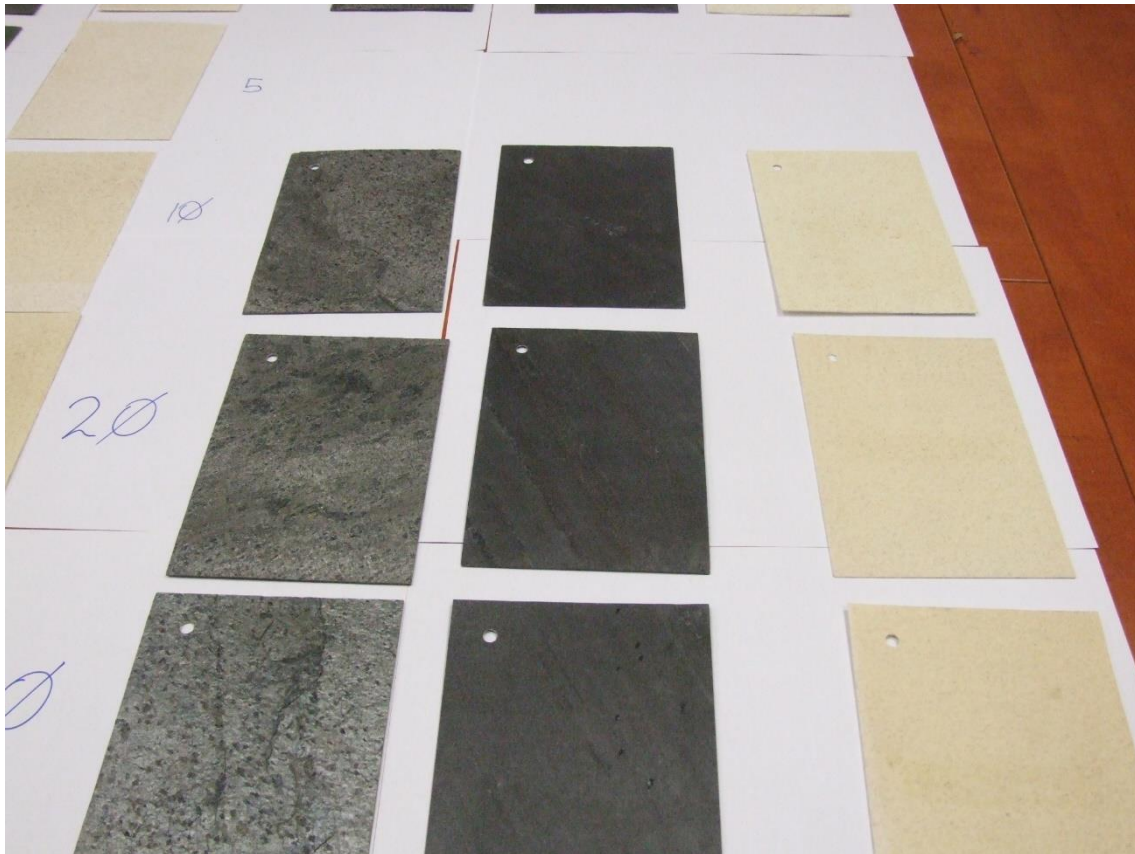
8. ábra. Az impregnált minták UV Kezelés után (10, 20 és 30 év fentről lefelé)
